震災に備えるための建築的な配慮

(短期大学図書館研究 第 36 号 H29.03)

川 島 宏
(株式会社栗原研究室)

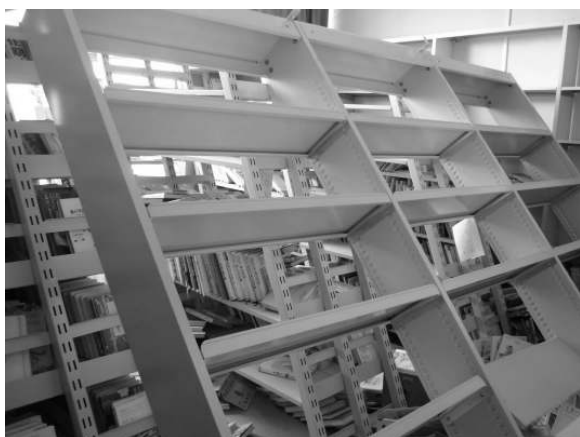
名取市図書館（4/24）

構造体の内、基礎・柱・梁・床・耐力壁等が主要構造部であり、この構造部の破損は危険である。改修工事を要し、図書館の早期再開が困難になる。構造体の被害で解体された館が複数ある。名取市図書館は、耐震補強がなされていない老朽建物であったが、柱・梁等にヒビが入る危険状態になり、解体された。名取市は同敷地内で段階的に仮設サービスを拡充し、現在、木造2棟によるサービスを提供している。新図書館の整備計画は別の敷地で進められている。

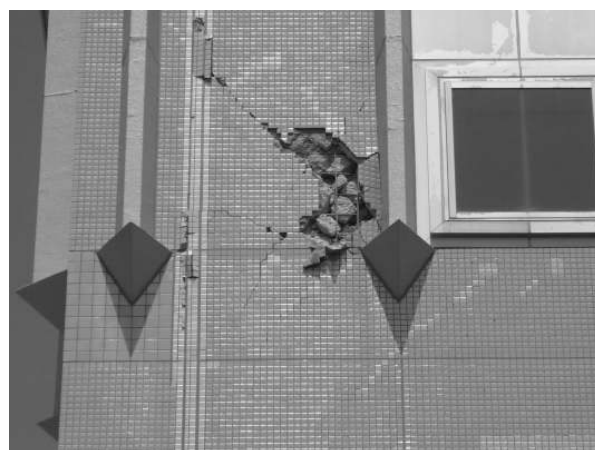
仙台市泉図書館（4/24）

また仙台市泉図書館は、主要構造部は無傷に見えたが、コンクリートの壁（耐力壁以外）に亀裂や破損が多数発生した。外壁タイルの割れやガラスの破損もあり危険な状態であった。改修工事を経て同年11月末に再開した。

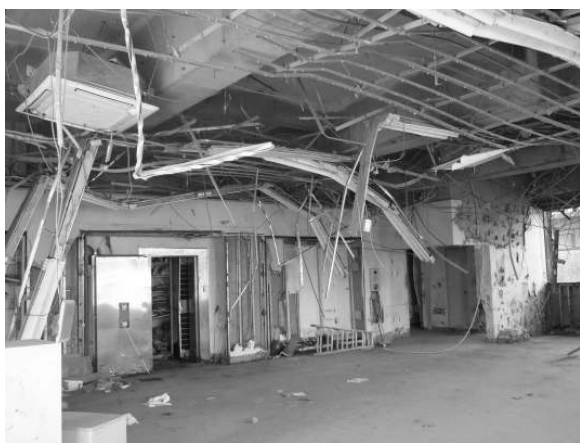
大槌町立図書館（6/22）

津波による図書館の被害は、北は岩手の野田村立から南は福島の新地町まで広範に発生した。壊

滅状態となり再建の途上にある館〈大槌町立・陸前高田市立・南三陸町〉があり、一方で海に近くても津波被害が及ばなかった館〈山田町立・大船渡市立・北茨城市立〉や、丘の上にあって難を逃れた館〈気仙沼市・石巻市中央〉がある。床上数10cm～数mまで浸水し、改修を経て再開した館〈多賀城市の分室・岩沼市東分館〉もある。

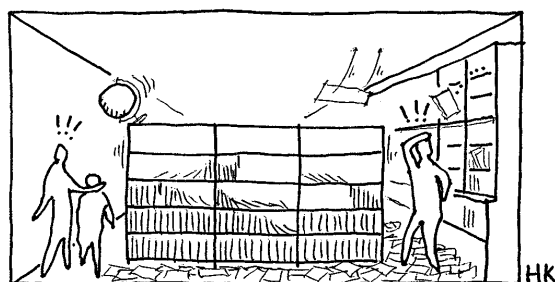
ハシゴを利用しないと手の届かない高書架を目にすることがあるが、頭上から重量物が降ってくると、人身事故につながりかねない。高所に置く本(物品)は、利用頻度が低く軽いものに留意すべきである。また滑り止め等の落下防止策も有効であろう。サインやディスプレイを吊る場合でも、大きく揺れることや落下に注意して重さや吊り方に注意が求められる。同様に事務室内など、書棚や収納の上に重いダンボール箱等を載せることは危険である。

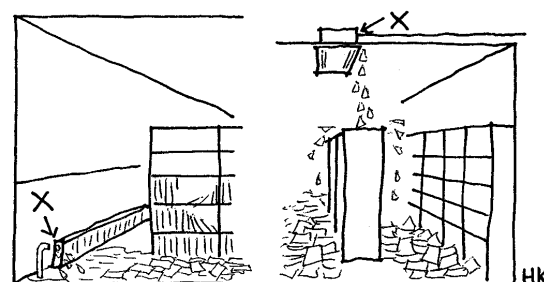
水道・暖房の温水・スプリンクラー等の破損で、水漏れが複数館で発生した。これは資料の水損につながる場合が多い。特に床に落下した図書は水損のリスクが大きくなる。

設備配管は建物本体の寿命より短く、計画的な更新が必要とされる。また漏水の発見が遅れて、被害が拡大した館もある。揺れが収まってから、ヘルメットを被って早めに巡回することが望まれる。また緊急措置にブルーシートが役立つと思われる被害事例があった。
